Műszaki szakértői vélemény és nyilatkozat

Velem, Réti-patak feletti, a 375. hrsz. belterület és a 376. hrsz. alatti belterületi ingatlant összekötő, a Réti-patakon átvezető híd állapotáról, károsodásáról, helyreállítása javaslattal.

Szombathely, 2019-02-05.

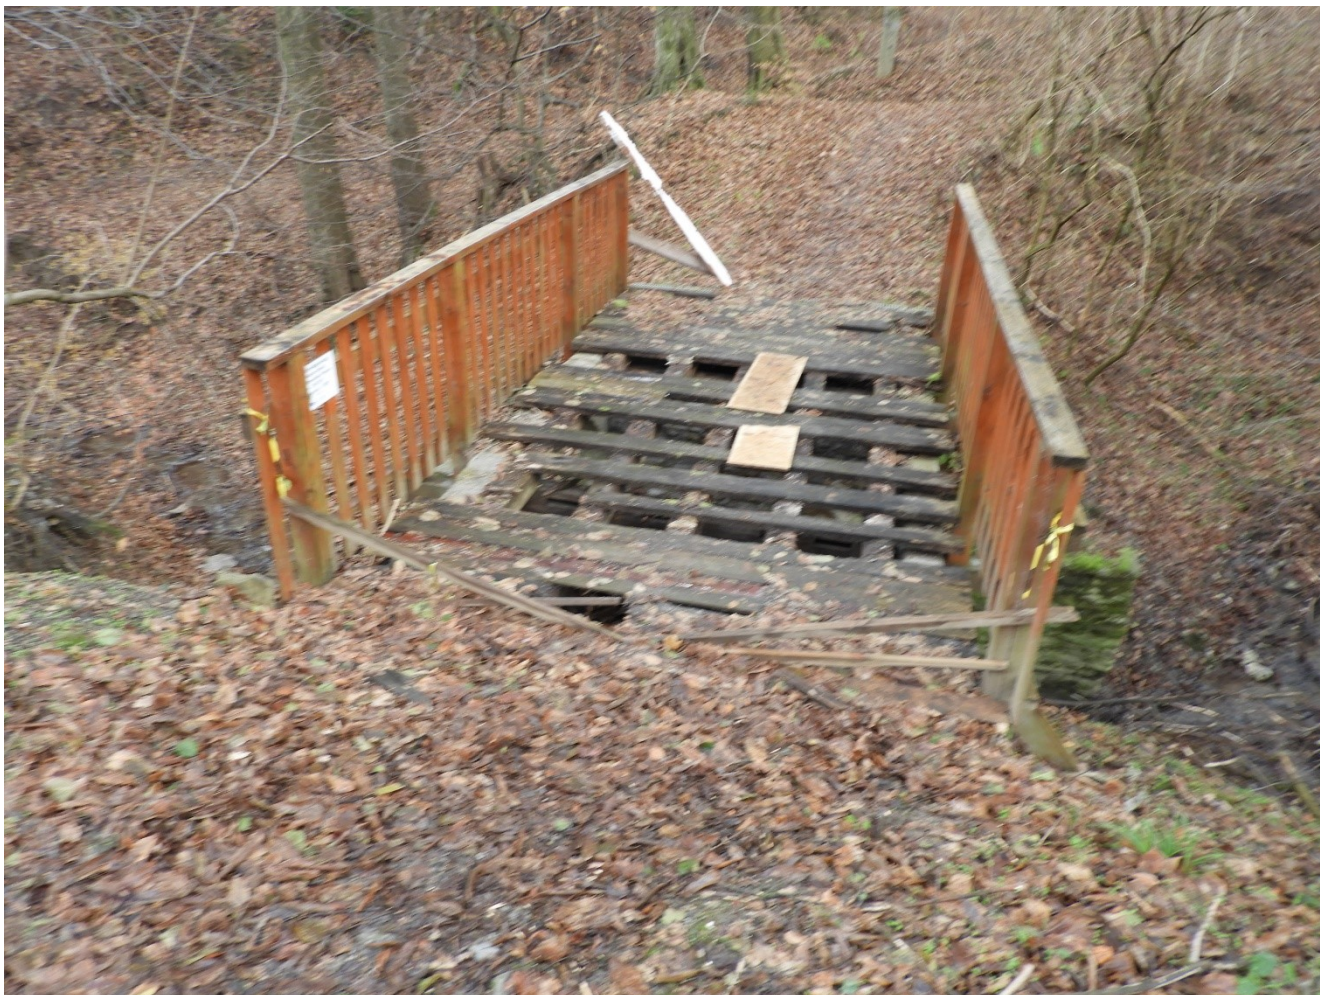
A felmenő szerkezet, a korlát fenyőfából készült, a járófelület keményfa pallók helyett szintén puhafából készült, a faanyag előregedett és elkorhadt, a pallók rögzítése a fagerendákra történt, de szinte mindegyik fellazult, szétkorhadt. A fa-fa kapcsolatok szegelték voltak, ezek szintén rossz műszaki állapotúak.

Híd pályánézete bal part felől, sérült állapotban a korlát és nagyrészt tönkrement, eltűnt a felépítmény.

A felszerkezet gerendái 15/20 cm-es szelvénymérettel rendelkeznek/tek, méréseink szerint 3,00 m maximális fesztávúak, 3 támaszú kialakításban. A gerendák között 55-60 cm tengelytávolság van, főleg a támaszoknál előrehaladott korhadással, ez a teherbírásukat alapvetően befolyásolja, rontja.

A tönkrement korlát és vízszintes szerkezeti maradványokat teljes egészében el kell távolítani, a medret és a hídfőket ki kell tisztítani, az elő és utómedret a növényzettől meg kell tisztítani.

- A meglévő pallózást teljes egészében ki kell cserélni, méretezett, és számítással igazolt keményfa pallókra, amelyeknek teljes szélességben egy fából kell lennie. (2,30 m hosszú faanyag, 5,0 cm vastag,)
- Az átvezetendő felszerkezet gerendáit pótolni kell, eredeti terv szerinti 15/20 cm keresztmetszettel, a fa támaszbetéteket szintén pótolni szükséges, egységesen keményfából (Tölgy vagy akácfa) a faanyagot vegyszeres faanyag és fakárosító elleni védelemmel kell ellátni áztatásos felvitellel.
- A híd alsó éle az eredeti szinten marad, a jelenlegi módon, a hídfők peremszintje felett közvetlenül
- A meglévő korlátrendszer újraépítendő az eredeti formára és alakban, szintén kizárólag keményfából.
- A híd így viszonylag kis karbantartási igényű, de csak gyalogos forgalomra alkalmas marad továbbra is.

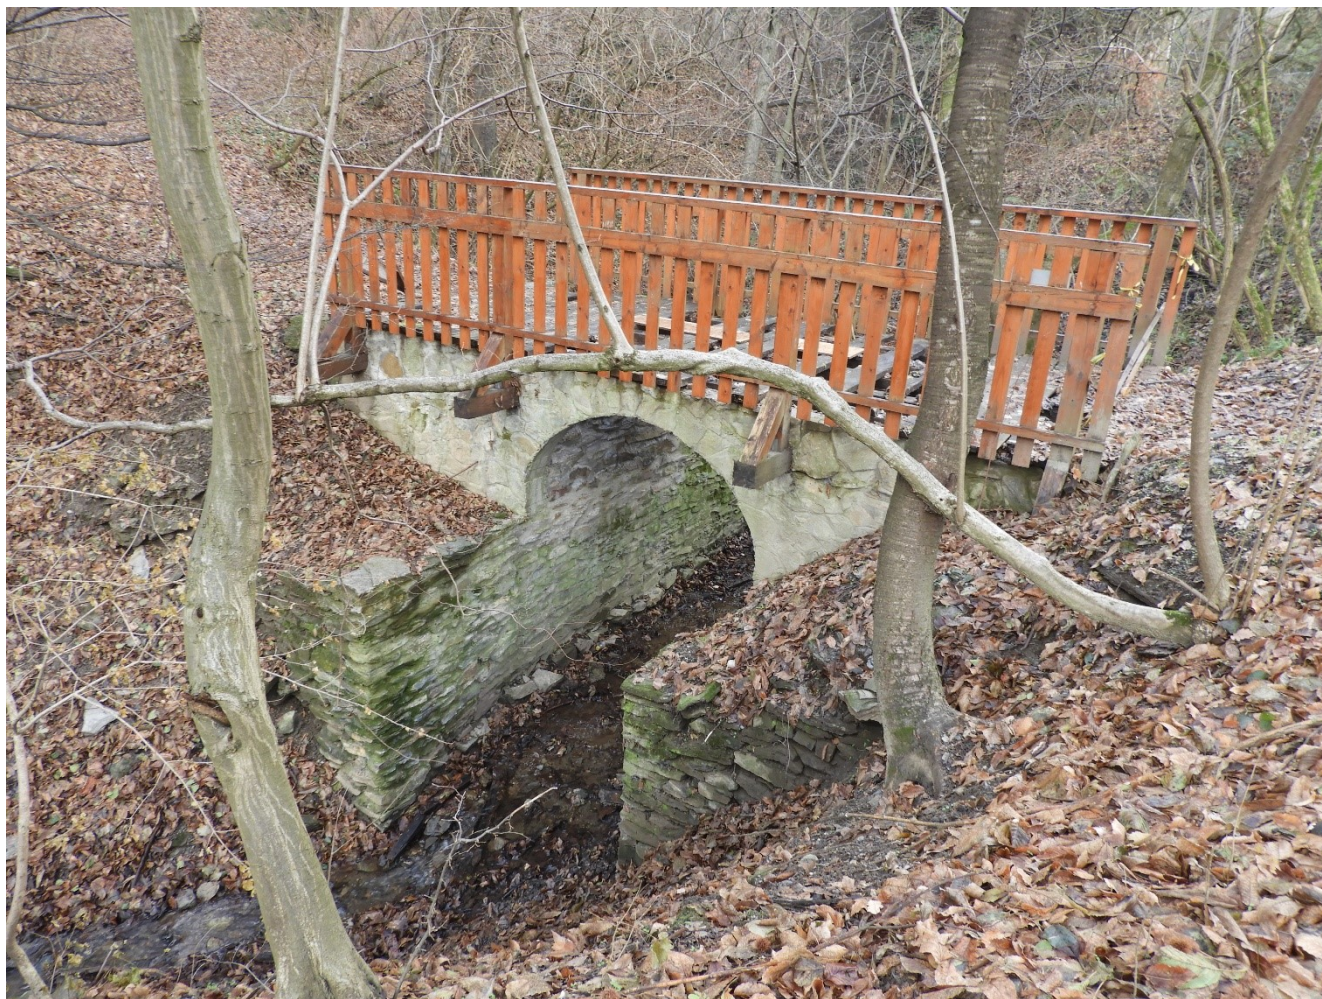
Kifolyási oldal

A hídfőknél síkkihagyítás miatt keményfa alátétfát alkalmaztak a gerendák alatt, ez a fabetéget gyakorlatilag tönkre ment, a híd gerendái leültek a betonra, itt a megtámasztás ismét nem megfelelőnek tekinthető. A fagerendák és a fapallók közti kapcsolat legyöngült, a pallók már megkoptak, elhasználódtak, szerepüket már nem látják el, a híd gyakorlatilag gyalogos forgalmat sem tud lebonyolítani.

A járófelület 5,0 cm vastag puhafa járófelülettel készült, mindkét külső oldal felé konzolosan kinyújtva őket, a konzol mérete mintegy 40 cm mindkét irányban. Az fa pallók festése tönkrement, már nem jelent védelmet a szerkezet részére, így a fapallók alatt a gombásodás fokozottan érvényesülhet. A fapallók anyaga elöregedett, meggyengült, teherbírásuknak a gyalogos forgalomra sem felel meg.

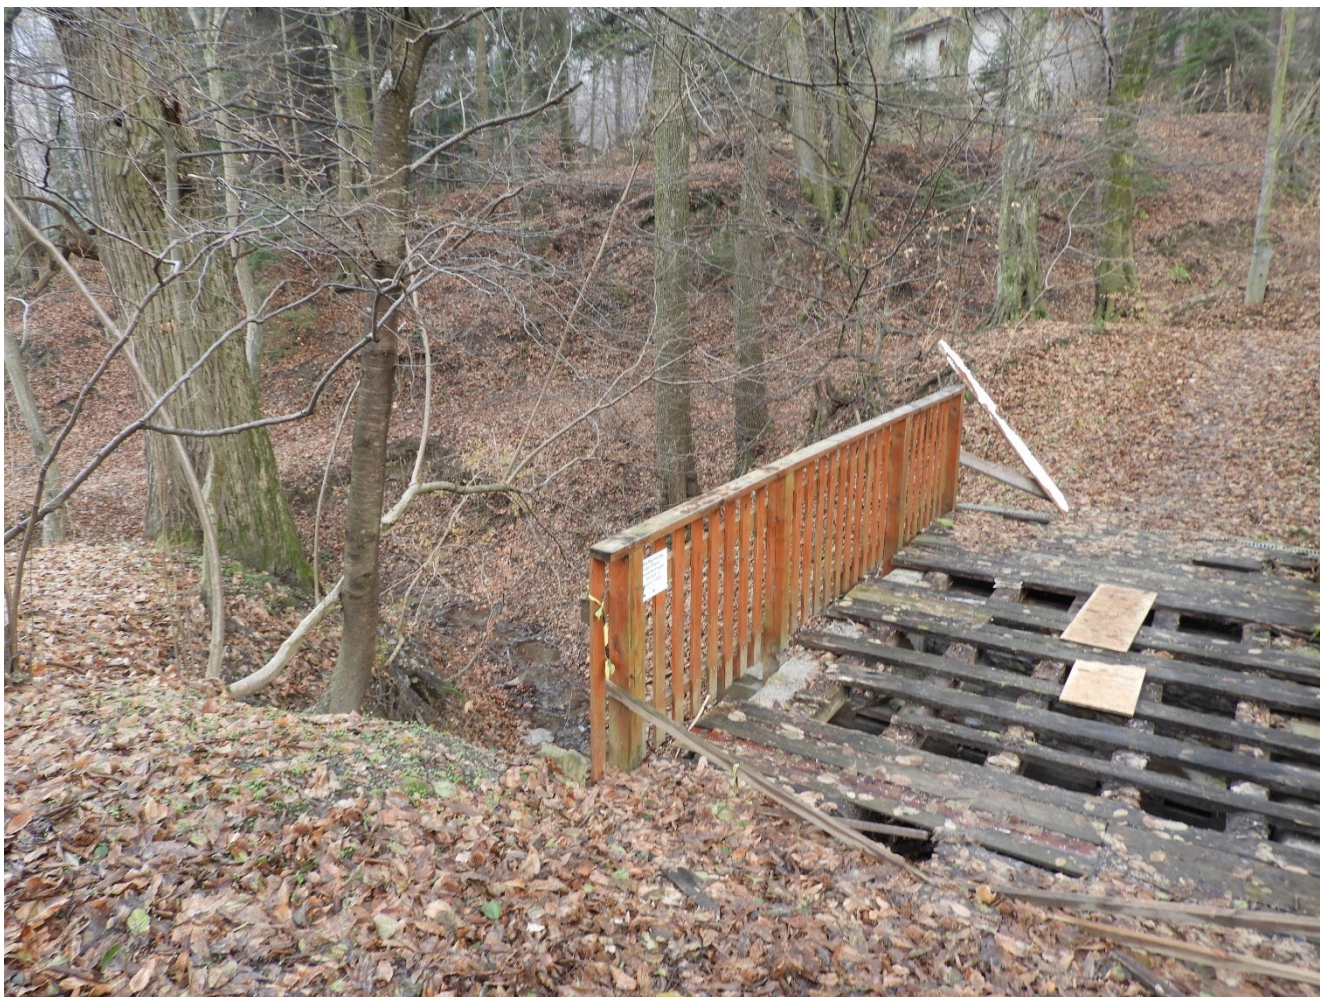
A híd tönkrement korlátpalánkja.

A híd állapota a közlekedési feltételeknek és előírásoknak nem felel meg, az átközlekedés lehetetlen. Gyakorlatilag gyalogos forgalomra sem alkalmas, a korlátokat is cserélni kell. A híd használata saját felelősségre sem javasolt, a járófelület fa szerkezete, és a korlát olyan műszaki állapotba került, amely nem biztosítja a szabvány szerinti műszaki terhelés és forgalom terheinek biztonságos viselését. A biztonságos közlekedés ismételt engedélyezésére a következő munkák és feladatok elvégzése után kerülhet sor:
